BAB IV

HASIL PENELITIAN DAN PEMBAHASAN

Penulis mengumpulkan data penelitian dengan topik penerapan standar *venue* MICE di Gedung Maedani Kota Baubau, Sulawesi Tenggara dengan menggunakan alat kumpul pedoman wawancara, *checklist* dan juga dokumentasi.

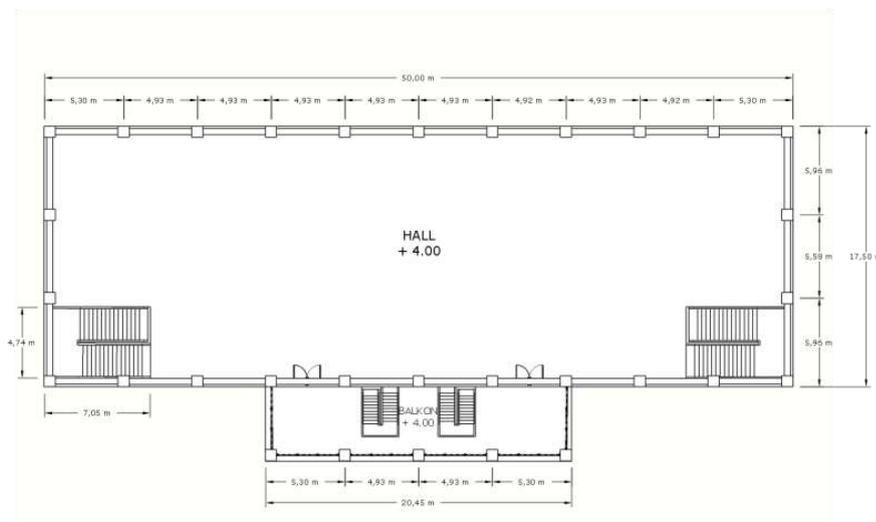
GAMBAR 5
DENAH HALL GEDUNG MAEDANI

Gedung Maedani Kota Baubau memiliki 2 lantai yaitu lantai *basement* dan lantai 1 ruang utama/hall. Berdasarkan hasil wawancara dan dokumentasi yang telah diperoleh penulis dengan pihak pengelola Gedung Maedani, pihak gedung belum mengetahui secara pasti ukuran maupun kapasitas dari Gedung Maedani sehingga penulis diarahkan oleh pihak

pengelola untuk dapat mengambil data dari arsitek Gedung Maedani tentang ukuran serta kapasitas gedung tersebut. Berdasarkan hasil wawancara serta dokumentasi yang di dapatkan oleh penulis, lantai 1 ruang utama/hall berukuran 17,5 meter x 50 meter dengan luas yaitu 808,2 efektif yaitu 484,92 meter. Kapasitas daya tampung ruang utama ini mencakup 310 (tiga ratus sepuluh) orang dengan *sitting arrangement* berbentuk *classroom*. Hal ini di dukung oleh wawancara serta data dengan arsitek Gedung Maedani dan juga hasil observasi denah Gedung Maedani.

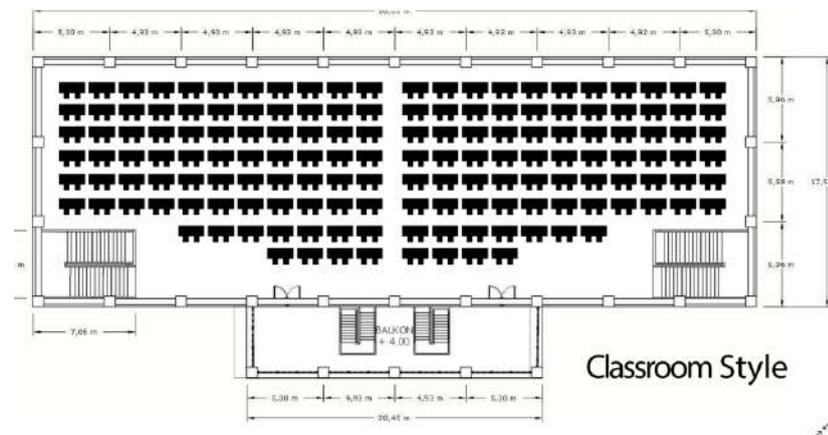
GAMBAR 6 KAPASITAS HALL GEDUNG MAEDANI BENTUK CLASSROOM

Di gedung ini belum terdapat fasilitas *breakout room* maupun fasilitas pendukung pameran. Data ini berdasarkan dari hasil observasi di Gedung Maedani dan di dukung juga oleh wawancara dengan pihak pengelola Gedung Maedani. Fasilitas *banquet* yang terdapat di gedung ini dapat menampung 432 orang. Dan untuk *sitting arrangement* berbentuk *theatre* dapat menampung sekitar 544 orang. Namun, dalam

pemanfaatannya Gedung Maedani dapat menampung lebih dari 1000 tamu undangan berdasarkan hasil wawancara dengan pihak pengelola maupun dari *event organizer* (EO) yang melaksanakan kegiatan di gedung ini.

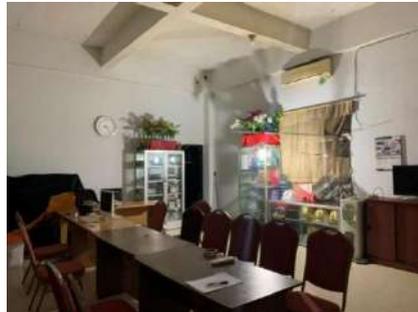
GAMBAR 8
RUANG SEKRETARIAT UPTD GEDUNG MAEDANI

Di lantai basement terdapat ruang sekretariat berukuran 5,2 meter x 6 meter dengan luas yaitu 31,2 m² fasilitas yaitu 2 buah PC (*personal computer*) merek Hp Aio 22 yang masih berfungsi dengan baik, 1 buah *air conditioner* (AC) dan juga 1 buah *dispenser*. Ruangan ini juga sekaligus dijadikan sebagai ruang monitor CCTV Gedung Maedani dan juga sebagai gudang alternatif serta terdapat papan tulis yang berisikan jadwal kegiatan yang akan dilaksanakan di gedung tersebut.

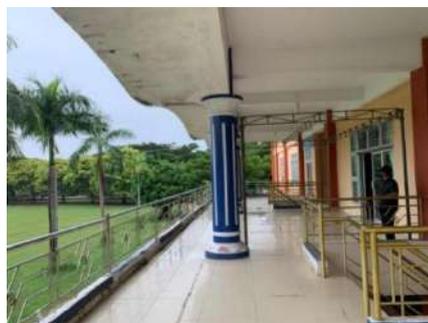
GAMBAR 9
BALKON GEDUNG MAEDANI KOTA BAUBAU

Berdasarkan observasi penulis, di area gedung ini belum terdapat *foyer/lobby* namun terdapat balkon yang digunakan untuk melakukan registrasi dan rehat kopi, data temuan ini juga didukung oleh wawancara dengan pihak pengelola Gedung Maedani yaitu sebagai berikut :

“Yang ada disini hanya balkon, biasanya dipakai untuk rehat kopi atau registrasi acara atau bisa juga digunakan untuk registrasi tamu undangan pernikahan” Sumber : HSD.

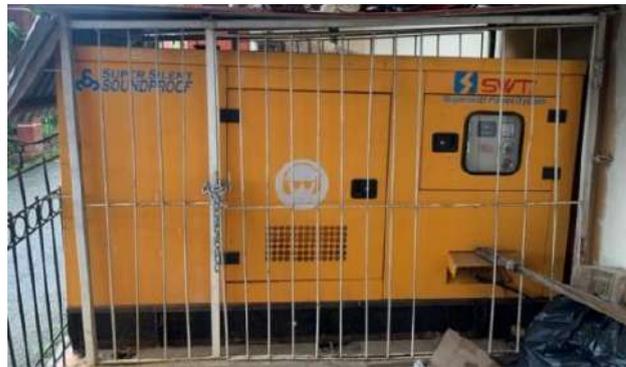
GAMBAR 10

Dalam hal sistem cadangan sumber tenaga listrik. Di Gedung Maedani tersedia genset yang berada diluar gedung dengan kapasitas 40.000 watt. Data ini berdasarkan dengan pengamatan serta diperkuat oleh wawancara dengan pihak pengelola gedung dimana kapasitas tersebut

dapat digunakan untuk keperluan lighting,dll. Berikut salah satu kutipan wawancaranya :

“Kalau genset itu pernah suplai juga untuk acara yang besar sekali bisa sampai 40.000 watt bisa digunakan untuk *lighting*, untuk AC juga bisa semua.”. Sumber : HSD.

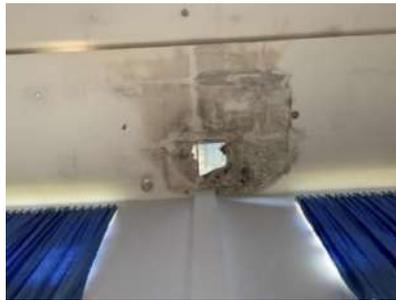
GAMBAR 13

Berdasarkan hasil observasi penulis serta hasil wawancara, Tinggi plafon (*ceiling*) dari gedung maedani lebih dari 6 meter yaitu setinggi 10 meter. Namun, berdasarkan observasi dan wawancara dengan pihak pengelola gedung dan penyelenggara kegiatan di Gedung Maedani, plafon gedung ini sudah banyak yang bocor di beberapa titik berdasarkan wawancara berikut ini :

“Tingginya gedung itu di hallnya mencapai kurang lebih 10 meter pas saya bangun dulu.” Sumber : TMR

“Sudah banyak yang bocor. Makanya kalau hujan itu airnya suka masuk di dalam gedung. Pernah ada acara disini tapi plafon itu ditambal saja sama EO-nya pake tripleks supaya belum turun air.” Sumber : HSM.

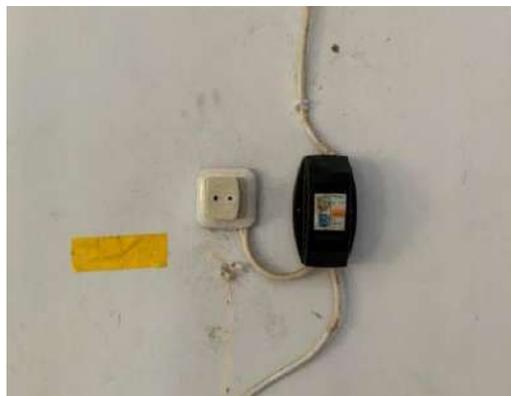
GAMBAR 15

Venue ini belum menggunakan *floorbox* sebagai fasilitas pendukung pemasangan mikrofon. Namun gedung ini menggunakan stop kontak yang ada di dinding-dinding gedung yang berjumlah sebanyak 8 titik dan untuk memaksimalkan listrik agar bisa terdistribusi lebih banyak, pihak *venue* menyediakan stop kontak cabang. Seperti yang dikutip pada wawancara berikut ini :

“Ada colokan di dinding-dinding *hall* kurang lebih 6-8 biji. Kalau kurang, ada cok cabang juga yang biasa dipake tapi kalau kita butuh listrik yang lebih banyak biasanya kita tarik kabel panjang untuk colok langsung di genset di lantai bawah atau kita bawa genset sendiri.” Sumber : LDS

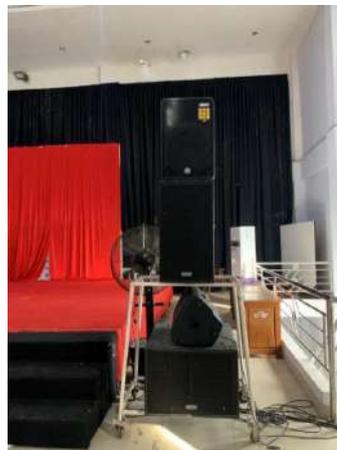
GAMBAR 16

Gedung ini memiliki fasilitas sound system untuk keperluan MICE, namun belum terpasang tetap (*built-in*) dan dapat dipindahkan sesuai kebutuhan. Adapun speaker yang terdapat di gedung ini berjumlah 10 buah dengan 600 watt sebanyak 2 buah, 300 watt sebanyak 2 buah, 1000 watt berjumlah 2 buah, 500 watt berjumlah 2 buah, dan 400 watt

berjumlah 2 buah. Dan juga terdapat mixer yang disediakan oleh pihak *venue* yang memiliki 32 *channel*. Suara yang dihasilkan di gedung ini terdengar merata keseluruh ruangan dengan tingkat tekanan rata-rata suara yaitu sebesar 78 dB (tujuh puluh delapan desibel) pada bidang datar setinggi 1 m (meter) dari lantai.

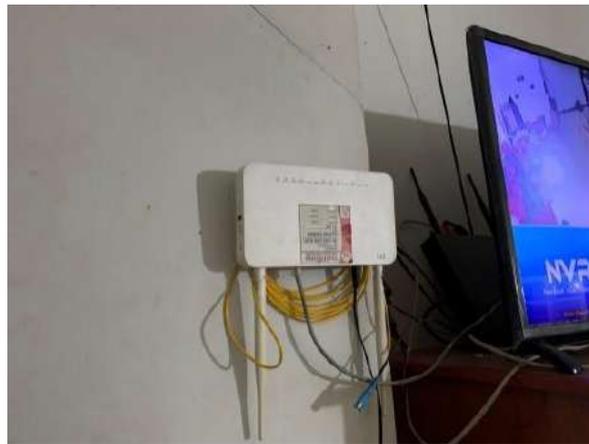
GAMBAR 18
JARINGAN INTERNET DI GEDUNG MAEDANI

Tersedia jaringan koneksi internet di lantai basement Gedung Maedani. Untuk providernya yaitu menggunakan indihome.

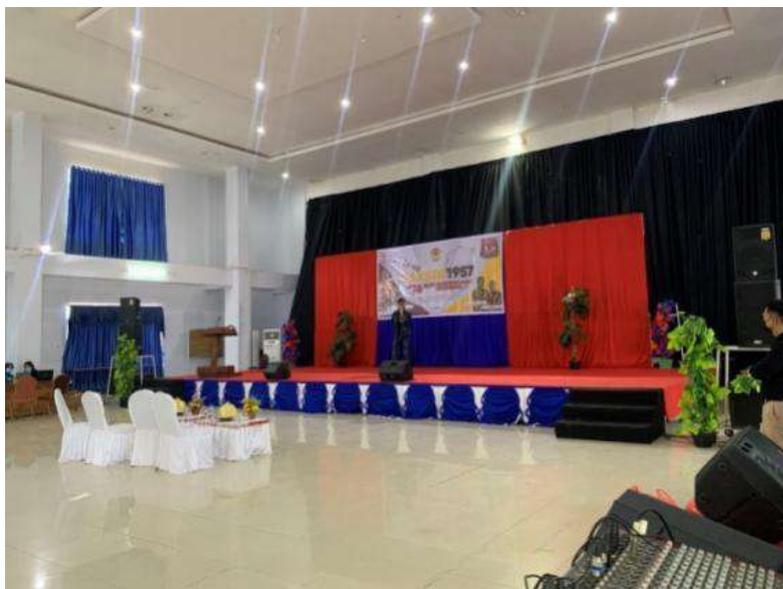
GAMBAR 19
PENCAHAYAAN DI GEDUNG MAEDANI

Gedung ini belum memiliki system pencahayaan *dimmable* dengan *in room control*. Adapun pencahayaan di gedung ini di menggunakan lampu LED sebanyak 90 lampu dengan masing-masing memiliki kapasitas sebesar 4 watts namun yang berfungsi sebanyak 57 lampu saja. Serta terdapat lampu sorot LED dengan kapasitas 20 watt sebanyak 8 buah.

“Lampu di plafon itu ada cukup banyak kemarin saya buat pengadaan sekitar 90 lampu tapi skrng hanya 50-an yang menyala karena banyak lampu yang sdh aus (tdk berfungsi)” Sumber : HSM

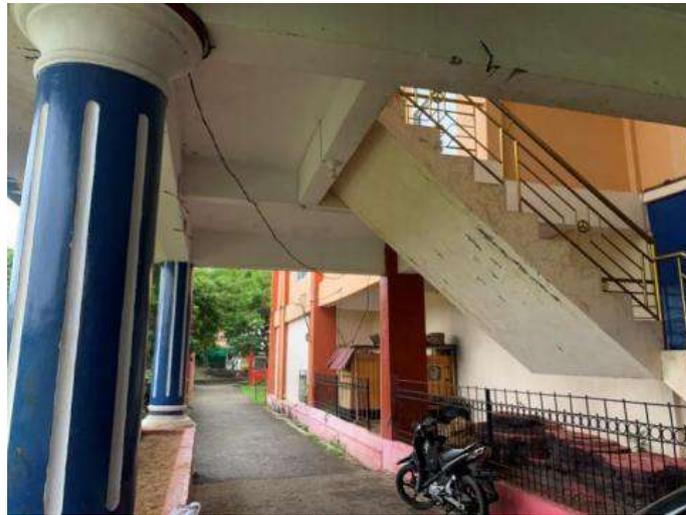
GAMBAR 20
AKSES MENUJU HALL GEDUNG MAEDANI

Venue ini belum memiliki aksesibilitas serta fasilitas yang memadai untuk penyandang disabilitas maupun lansia. Bahkan, gedung ini cukup menyulitkan karena gedung yang tinggi harus menaiki tangga untuk sampai ke ruang utama/*hall* gedung seperti yang dikutip oleh wawancara berikut :

“ Yang selalu jadi keluhan di gedung ini yang paling utama itu tangga untuk ke lantai hall karena medannya yang cukup tinggi untuk lansia maupun penyandang disabilitas dan belum ada alternatif lain.” Sumber : HSM

“Untuk penyandang disabilitas dan lansia aksesnya susah sekali. Kita saja yang mau loading barang juga cukup susah karna hallnya itu ada di lantai 1 sedangkan kita harus naik tangga kadang kalau tiang tinggi saya lewatkan saja di balkon karena susah kalau lewat tangga”. Sumber : LDS

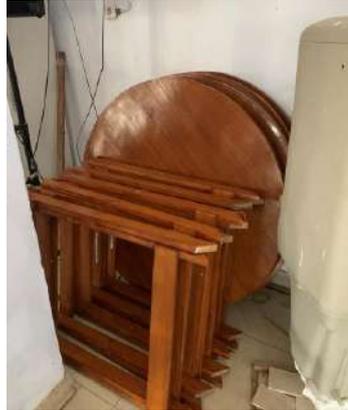
GAMBAR 21
ROUND TABLE KAYU DI GEDUNG MAEDANI KOTA BAUBAU

Gedung ini memiliki perlengkapan *furniture, fixture & equipment* yaitu panggung yang berukuran 5 x 10 m (meter) dengan backdrop berukuran 4 x 8 m (meter) sebanyak 1 buah, kursi merk futura yang berjumlah 650 buah, meja berjumlah 100 buah ukuran 60 x 120 x 73 cm dan 5 buah meja pendek kaca berukuran 45 x 100 x 45, *round table* sebanyak 20 buah, dan 1 buah podium kayu. Terdapat juga 6 *air conditioner portable* (AC) yang masih berfungsi dengan baik sebagai salah satu *inventory venue* dan juga terdapat 4 buah *misty fan* yang juga masih berfungsi dengan baik. Sumber : Hasil observasi penulis, 2021.

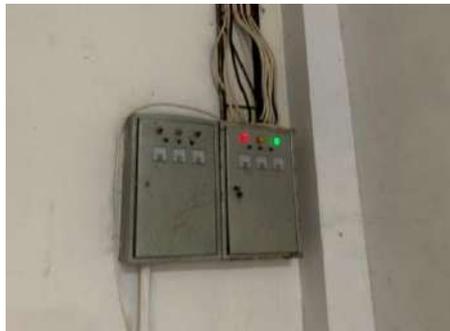
GAMBAR 24

Tenaga listrik yang tersedia di gedung ini berasal dari PLN sebesar 6.600 VA serta terdapat juga genset yang disediakan oleh pihak *venue*. Terdapat koneksi internet (wi-fi) berjumlah 1 buah merk indihome yang disediakan oleh pihak *venue* dan juga belum terdapat koneksi telepon di *venue* tersebut. Tersedia panel listrik berjenis *wall mounting* 3 phase berjumlah 3 buah yang tersedia 3 di lantai basement gedung maedani dan 1 panel listrik 1 phase di dekat genset. Sumber : Hasil observasi penulis, 2021.

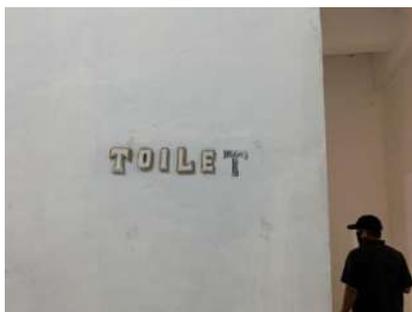
GAMBAR 25

Di area *venue* ini belum terdapat *signage* mengenai petunjuk arah ruang maupun fasilitas-fasilitas *venue* lainnya terkecuali untuk toilet yang berada di lantai basement gedung ini namun dengan kondisi yang kurang layak.

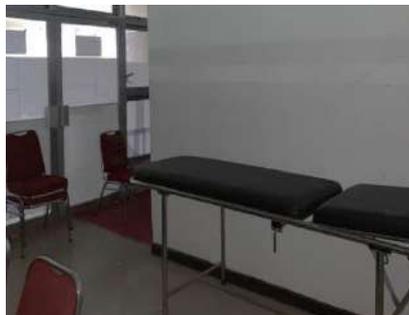
GAMBAR 26

Ruang medis/ ruang kesehatan di gedung ini terdapat di lantai basement dan kurang terawat serta lampu ruangan yang belum menyala dan belum ada staf medis khusus yang berjaga selama acara yang

disediakan dari pihak *venue*. Namun, pihak *event organizer* / penyelenggara event akan menyediakan / memanggil staf medis khusus saat akan diadakan acara di *venue* tersebut.

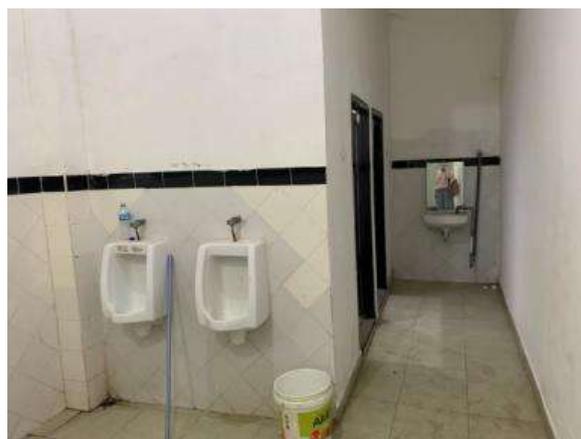
GAMBAR 27

Toilet yang tersedia di Gedung Maedani terpisah antara pria dan wanita dengan masing-masing memiliki 2 bilik dan letaknya yaitu di lantai basement. Namun, fasilitas penerangan di ruangan toilet wanita belum mendapat pencahayaan yang baik karena lampu yang padam sehingga untuk para tamu yang ingin menggunakan toilet, pihak *event organizer* akan mengarahkan tamu menuju toilet di Metro Entertainment & Resto yang berada tepat di belakang Gedung Maedani.
